**aktuellt  
från**

**Malmö  
Museum**

**4-71 årg. 13**

## Kompanihuset

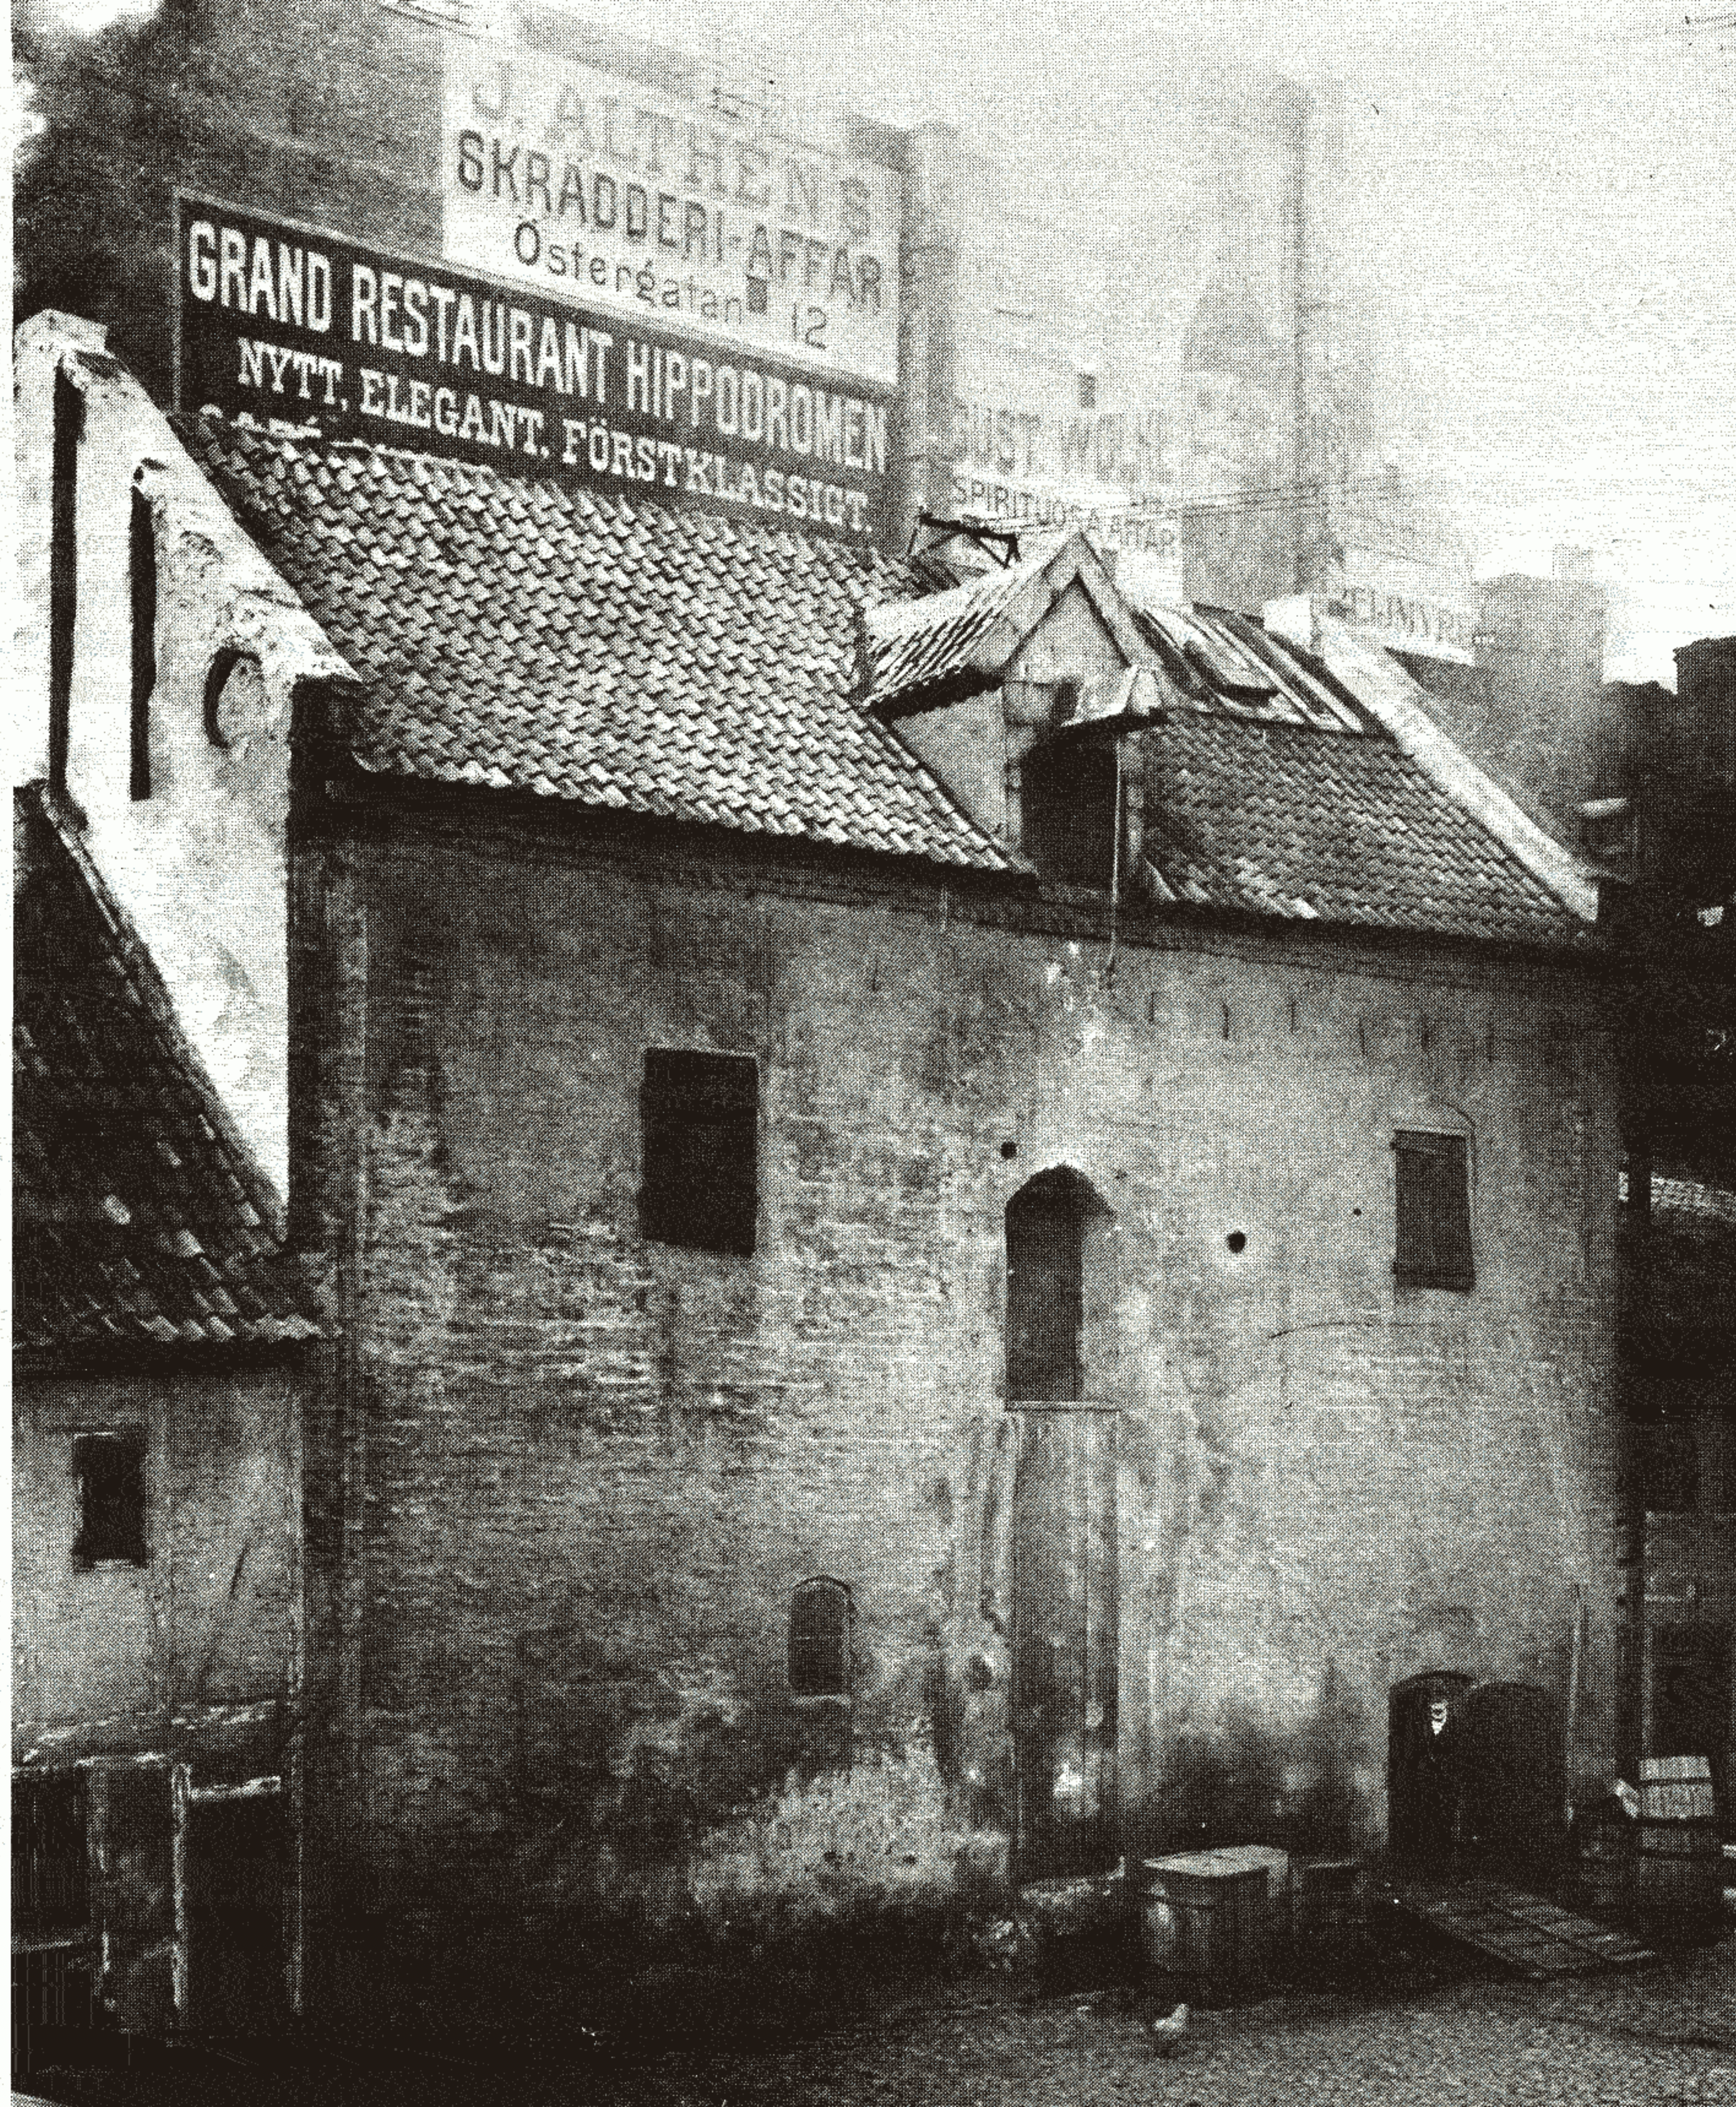
Kompanihuset omkring år 1900.

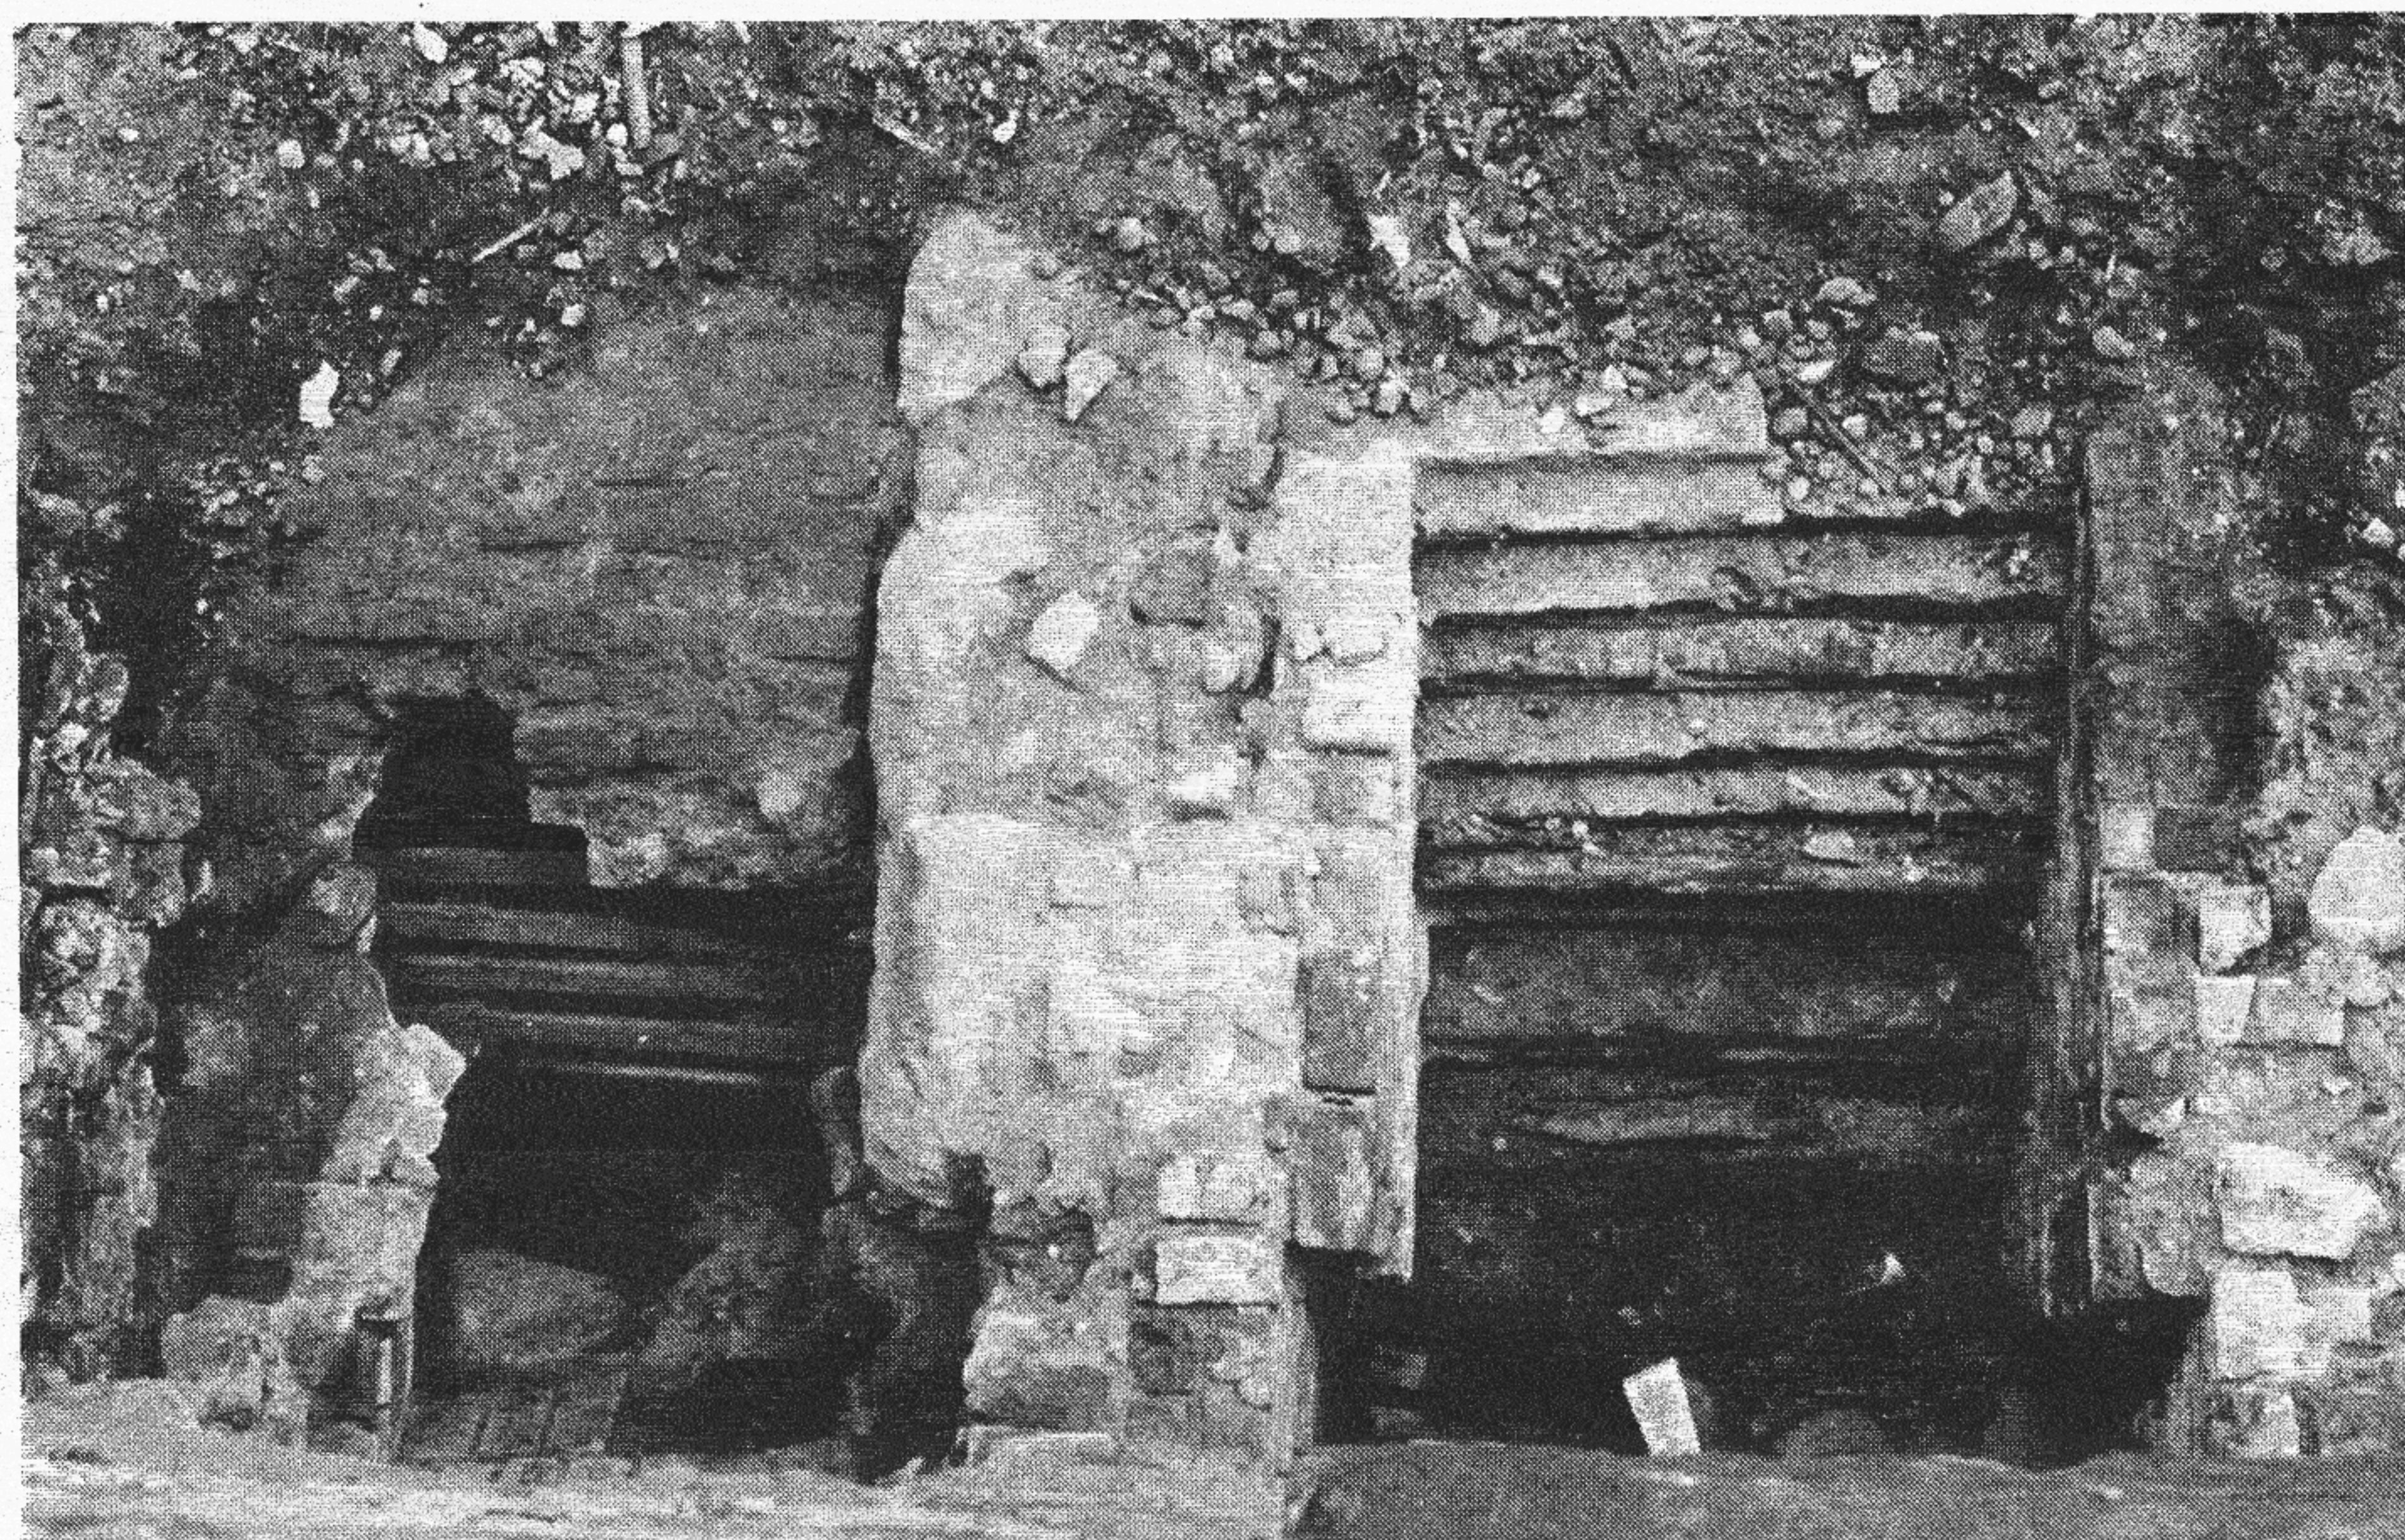
Valvet till rötammaren t v och trappan till källaren t h, sedda från andra våningens dörröppning till trapptornet.

utgjordes av kapitlet naturbehov. Två toaletter, priveter, har funnits i huset, en i bottenvåningen och den andra i övervåningen. Dessa sköt ut från väggen strax väster om trapptornet och var murade med tegelsten. Vid uppmätningen 1970 kunde dessa priveter med sina murade rännor lokaliseras och rekonstrueras. Rännorna slutade i det underjordiska valvet vars användning då genast kunde tolkas. Många förslag har

funnits om vad man använt detta valv till. Sanningen är enkel: det har varit en rötkammaranläggning. I augusti i år tog man bort cementen som täckte en del av valvet och hittade då hörntegelstenarna till de utskjutande priveterna. Restaureringens priveter kommer alltså att stämma exakt efter originalet vad det gäller måtten. De framgrävda, välbevarade murresterna ligger nu helt synliga men då restaureringen är klar kommer dessa att dolda bilda grunden för rekonstruktionen.

Låt oss göra en rundvandring i huset med början i källaren. På en ranglig stege försvinner vi ner i mörkret. Det är lågt till taket härnere och luften är unken. Taket består av ett enda långt valv, s.k. tunnvalv. Golvet är kullerstenssatt och är troligtvis samma golv som 1500-talets köpmän trampade. Gavelväggarna är av tegel och har en mängd djupa nischer vars användning är okänd. Mitt på norra långsidan finns en igenmurad ingång, husets ursprungliga källaringång. När trapptornet är byggt ska denna ingång vara den enda förbindelsen med yttervärlden.

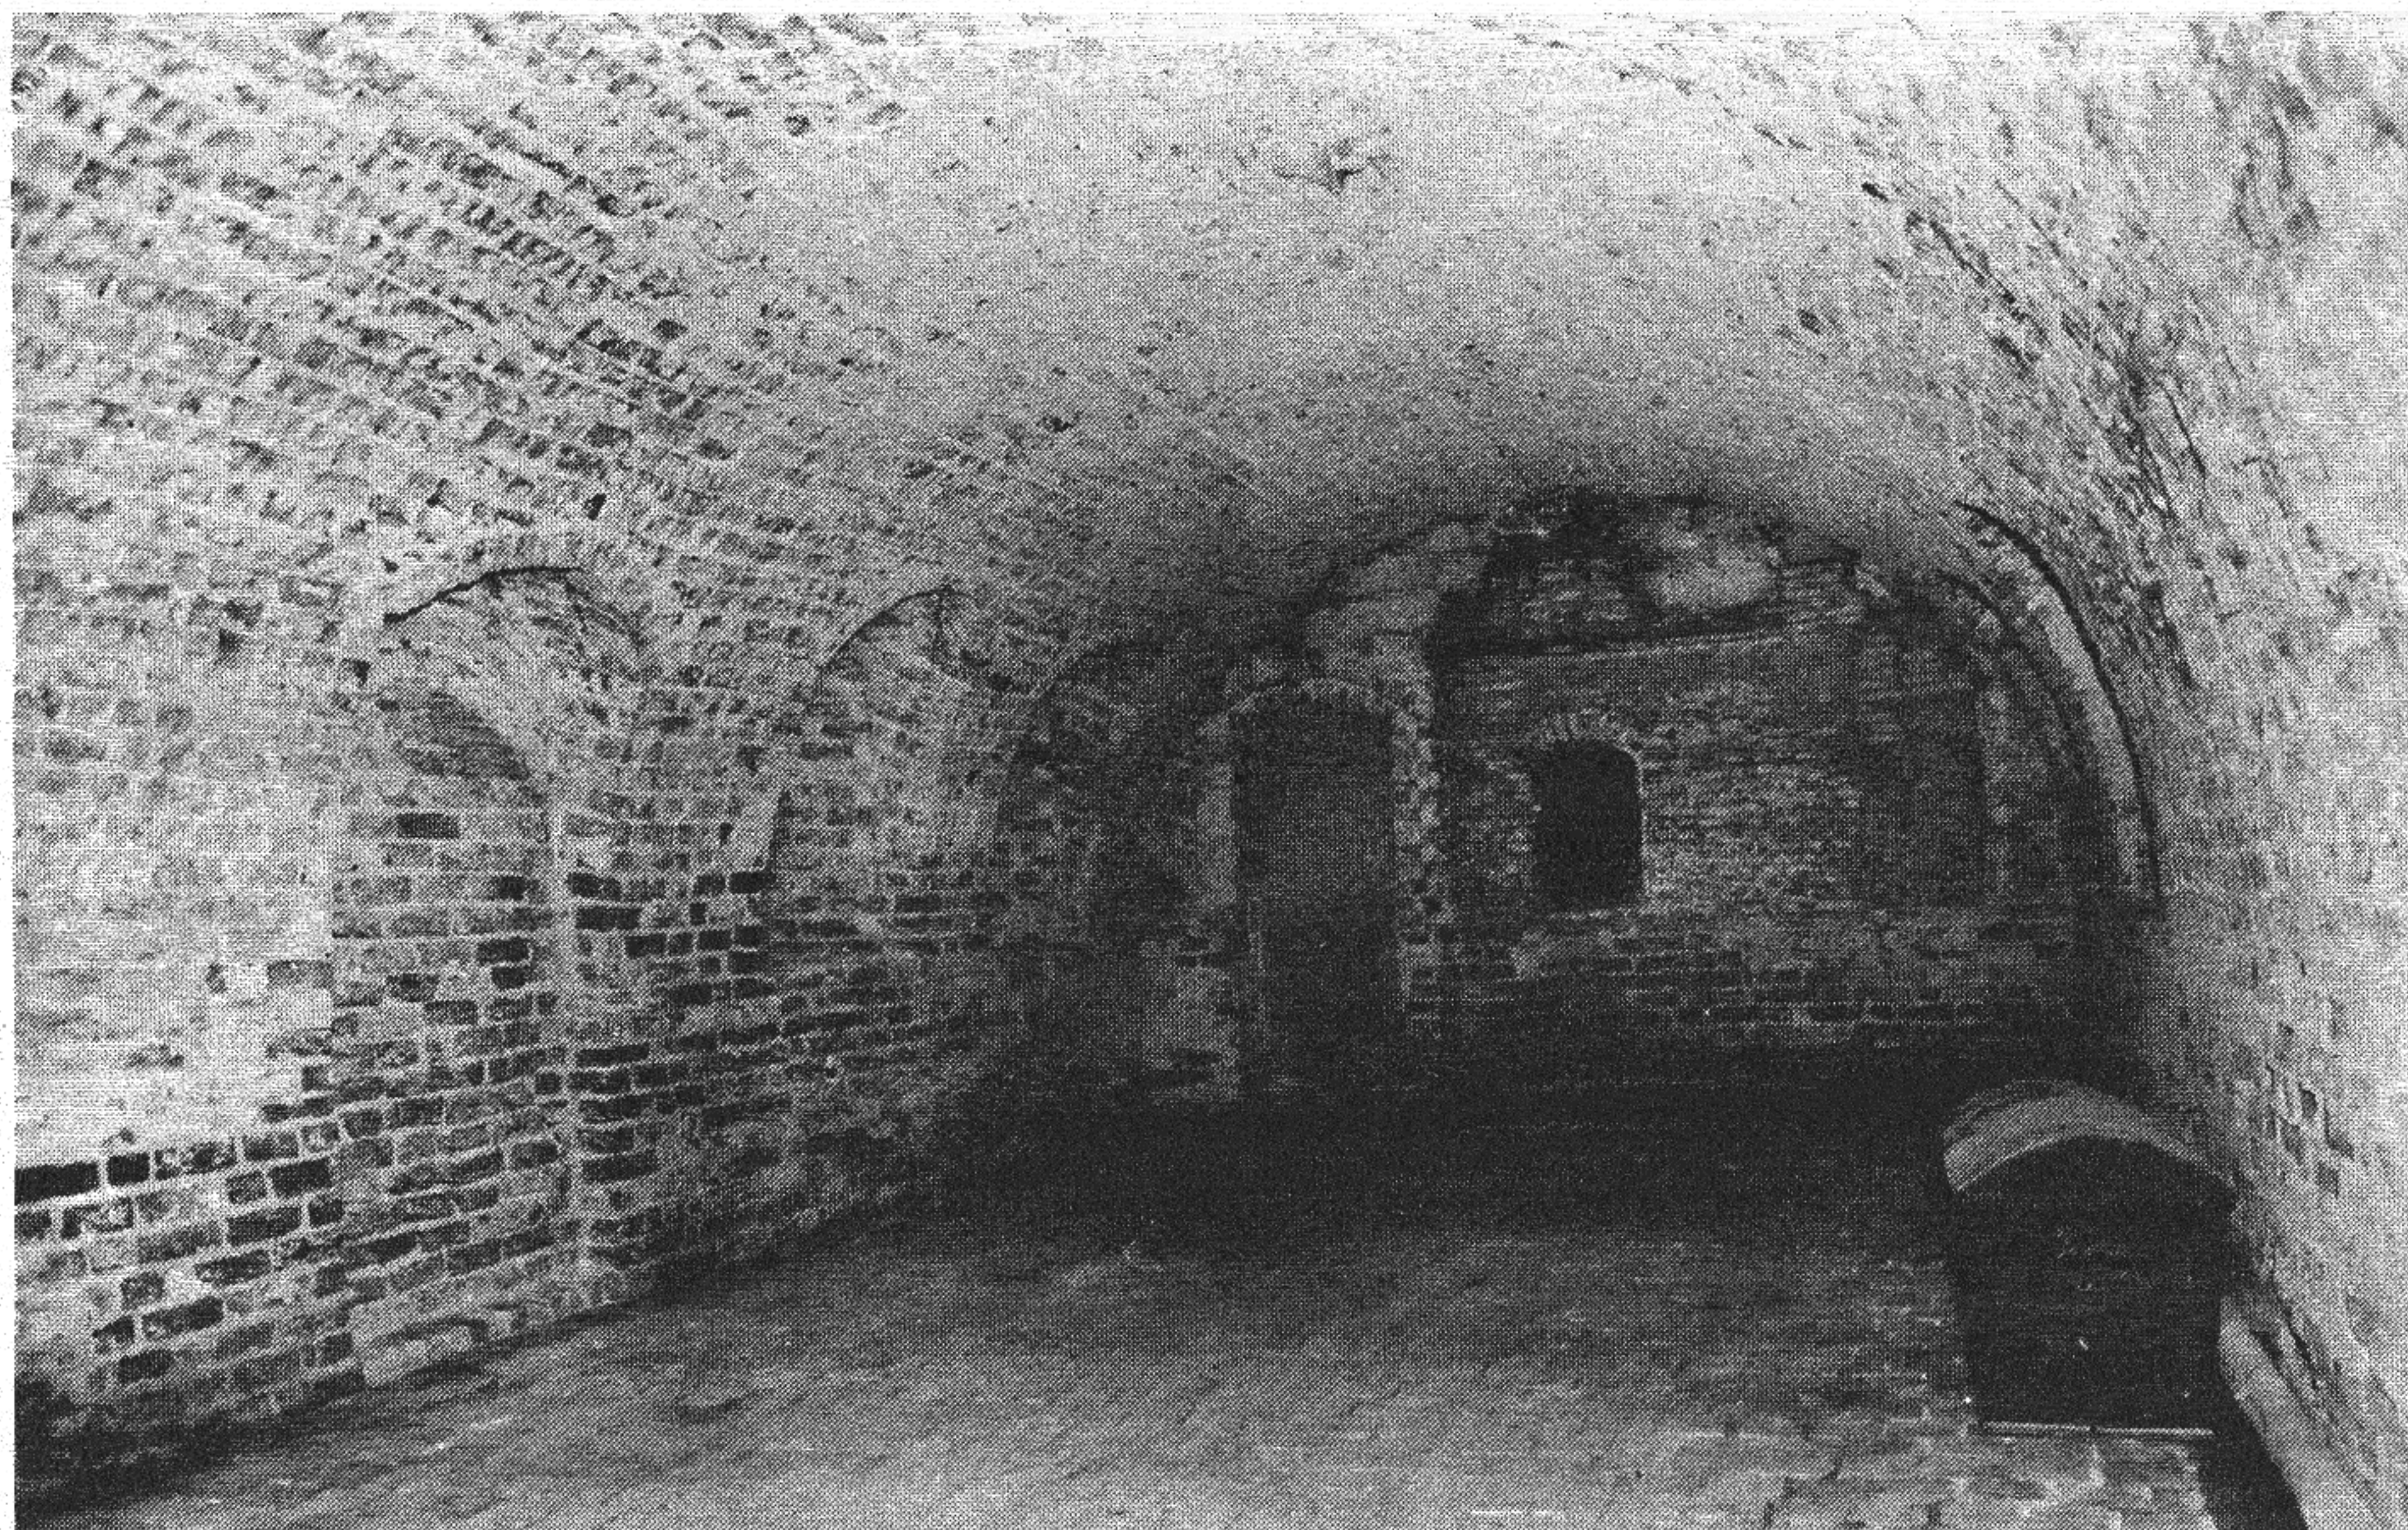
Interiör av Kompanihusets bottenvåning.

en tidigare låg mitt på långsidan. Denna ursprungliga huvudingång har nu öppnats och ett parti av en snedgående välvd gång har härigenom frilagts. Denna gång fortsatte ut i det försvunna trapptornet. Taket är i bottenvåningen liksom i källaren ett enda långt valv och golvet utgöres av fyrkantiga tegelplattor. Inte mindre än 9 fönster har det funnits i bottenvåningen. Man kan förstå att det vintertid fordrats varma kläder i en sådan byggnad. Visserligen har man genom två spisar, en vid varje gavel, haft någon form av värmekälla men nutidens standard på det området har det inte varit tal om. Priveten ligger strax väster om huvudingången. Här inne finns fortfarande kvar den lilla nischen i vilken man satte det medhavda ljuset. Att nischen är gjord för toalettpapperet tror vi inte på.

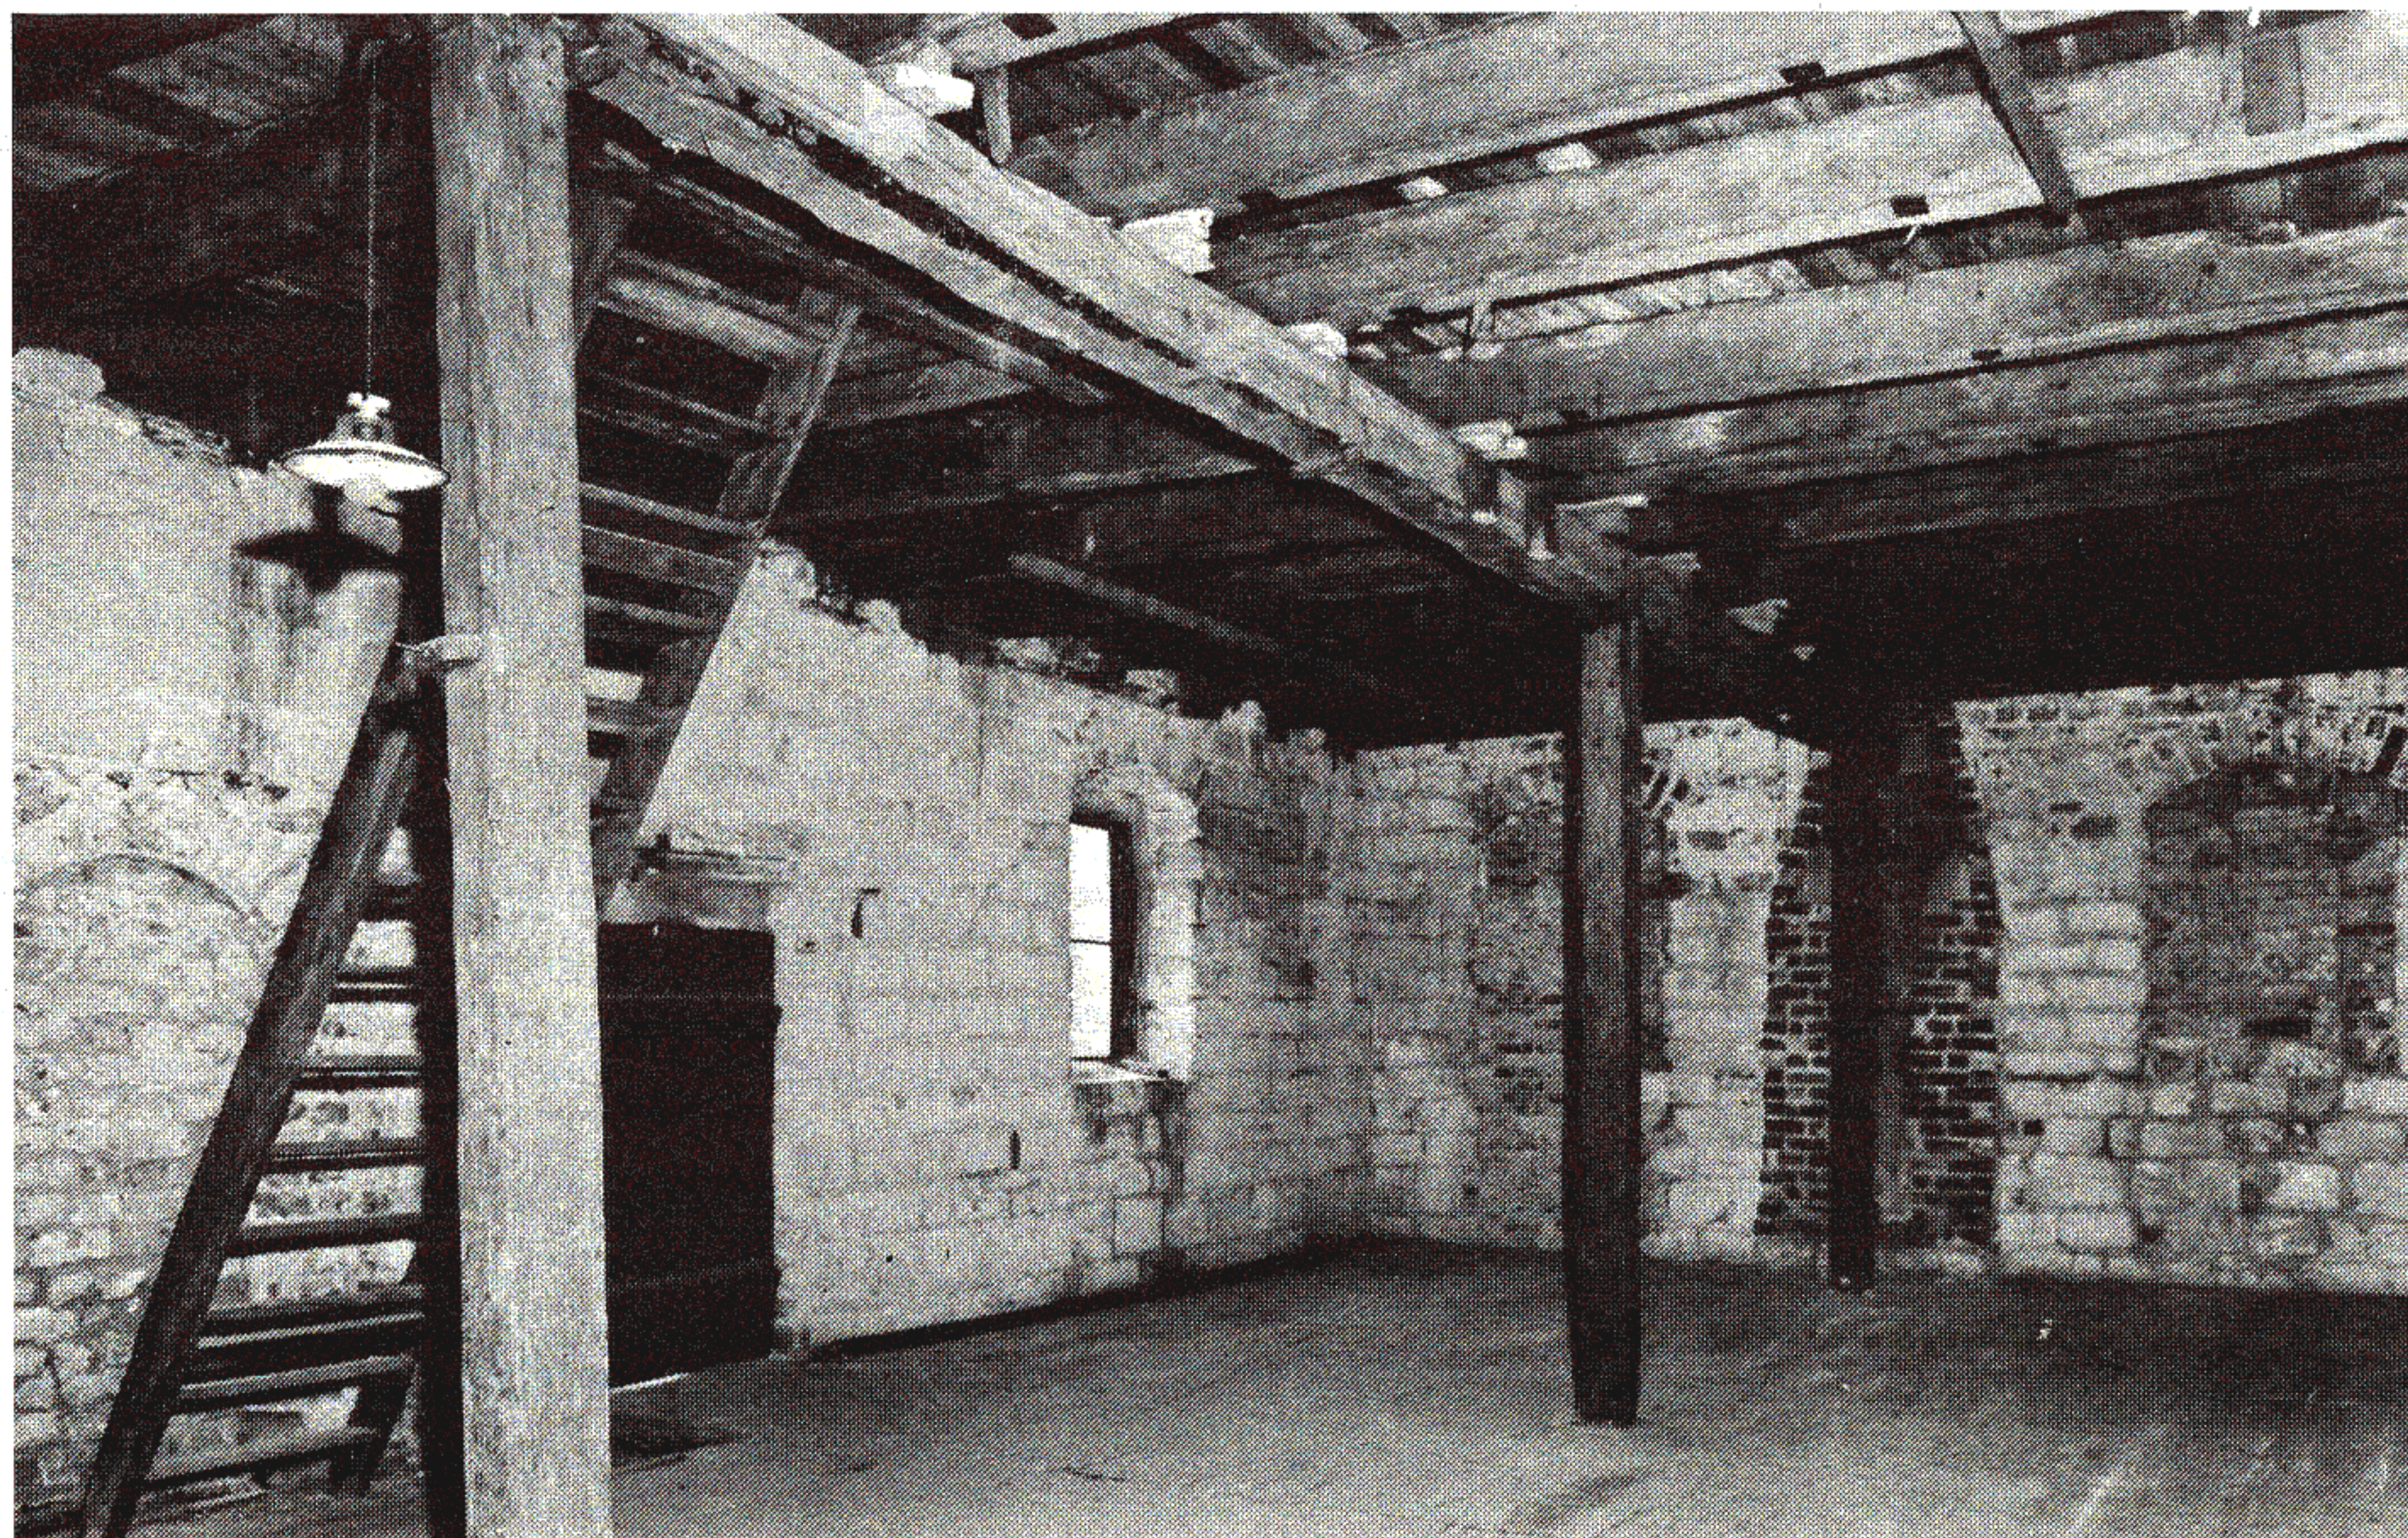
Interiör av Kompanihusets andra våning.

Övervåningen är den mest händelserika delen av byggnaden just nu. Hit upp kommer vi på en trätrappa från bottenvåningen vid västra gavelmuren. Intrycket man får när man blickar ut över rummet är en aning kaotiskt präglad. Under hösten har nämligen restaureringsarbetena på allvar satt i gång. Snickare är just i färd med att plocka ner ruttnade takbjälkar och foga samman det originalträ som kan räddas. Övervåningen består av ett

enda stort rum med trätak, kritstensväggar och trägolv. Under trägolvet döljer sig troligtvis originalgolvet av tegelplattor. Detta ska friläggas av museets personal så fort vi kan komma till. 7 fönster har funnits här uppe och även 2 spisar liksom i bottenvåningen. Dörröppningen ligger rakt ovanför bottenvåningens och kommer alltså en gång att mynna ut i trapptornet.
